ANÁLISE EXPERIMENTAL DE UM MURETE DE ALVENARIA DE PEDRA TRADICIONAL REFORÇADO COM CONFINAMENTO TRANSVERSAL ANELAR POR FITAS METÁLICAS

Dissertação para obtenção do Grau de Mestre em
Engenharia Civil – Perfil de Construção

FACULDADE DE
CIÊNCIAS E TECNOLOGIA
UNIVERSIDADE NOVA DE LISBOA

Novembro 2011

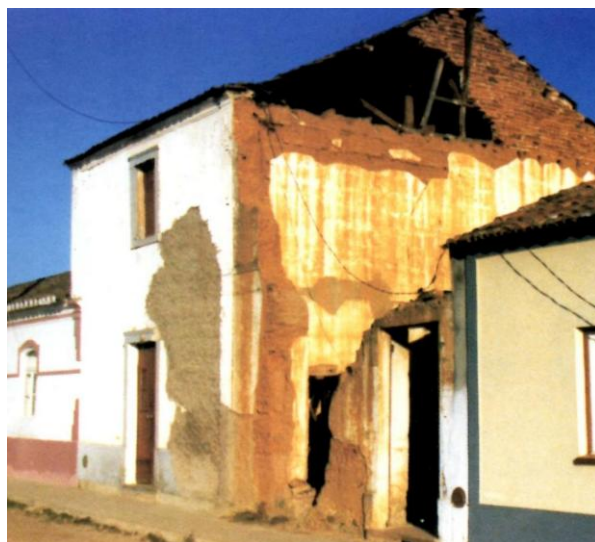
Fig. 2.1 - Edifício com paredes de taipa [52]

As edificações mais antigas eram construídas em terra crua (taipa e adobe), fig. 2.1, à qual se foi adicionando fragmentos de pedra de modo a aumentar a sua resistência mecânica. Outra solução muito utilizada era a alvenaria de pedra aparelhada em granito e de pedra seca.

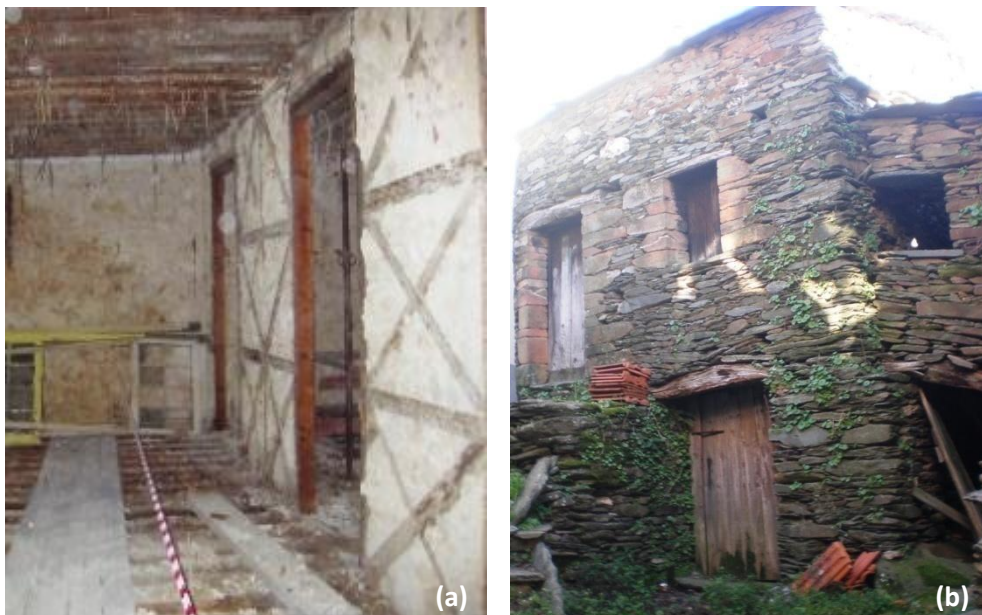
Fig. 2.4 - Exemplo de parede de frontal [3] e de paredes resistentes exteriores

pesados. Quanto ao comportamento mecânico, estas paredes exibem uma boa capacidade de resistência à compressão, menor resistência ao corte, e uma reduzida resistência à flexão (perpendicularmente à parede) e à tracção. As paredes exteriores de edifícios com andar de resalto não se enquadram na descrição anterior, visto que estas se baseiam numa estrutura de madeira semelhante às paredes de “frontal” (sistema estrutural misto de alvenaria e madeira), fig. 2.4 (a) [3, 5, 52].

(a) – parede resistente interior de um edifício pombalino; (b) – edifício antigo no Gondufo, Seia

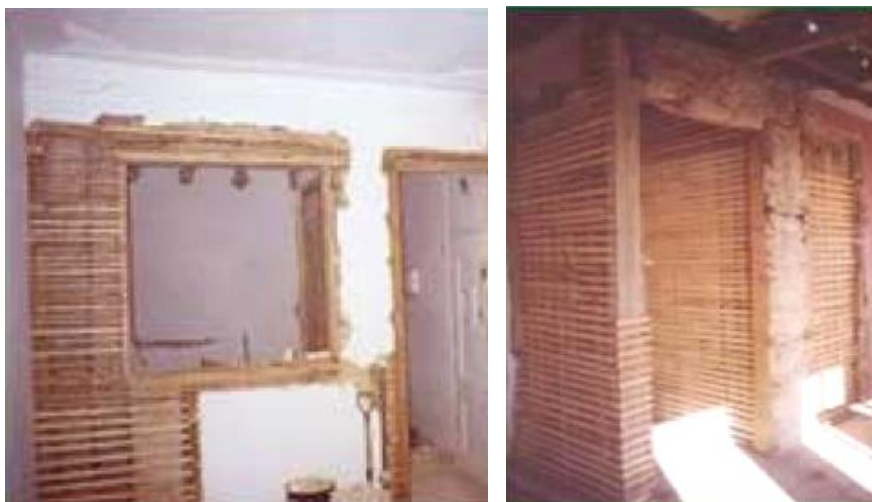
Fig. 2.5 - Exemplos de paredes de compartimentação [48]

Estas paredes, também designadas por paredes de compartimentação, têm como principal objectivo delimitar os diversos espaços interiores do edifício, fig. 2.5. No entanto, nos edifícios antigos todas as paredes desempenham, regra geral, importantes funções estruturais, contribuindo para a capacidade resistente do edifício. Mesmo não recebendo directamente cargas verticais, as paredes de compartimentação funcionam como travamento geral das estruturas, impondo a interligação entre paredes, pavimentos e coberturas. É esta interligação que vai mobilizar a capacidade resistente global do edifício, facilitando a dissipação de energia das acções sísmicas.

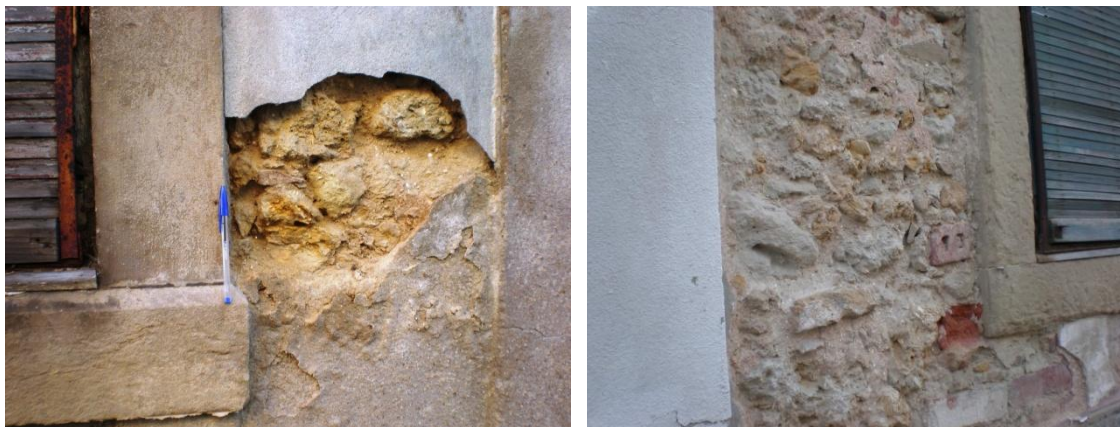
Fig. 2.8 - Exemplos da desagregação na alvenaria

Esta anomalia incide principalmente nas paredes do piso térreo, demonstrando que as acções mecânicas como choques de veículos, vandalismo, entre outras, contribuem também para o agravamento desta patologia [28, 50, 52].

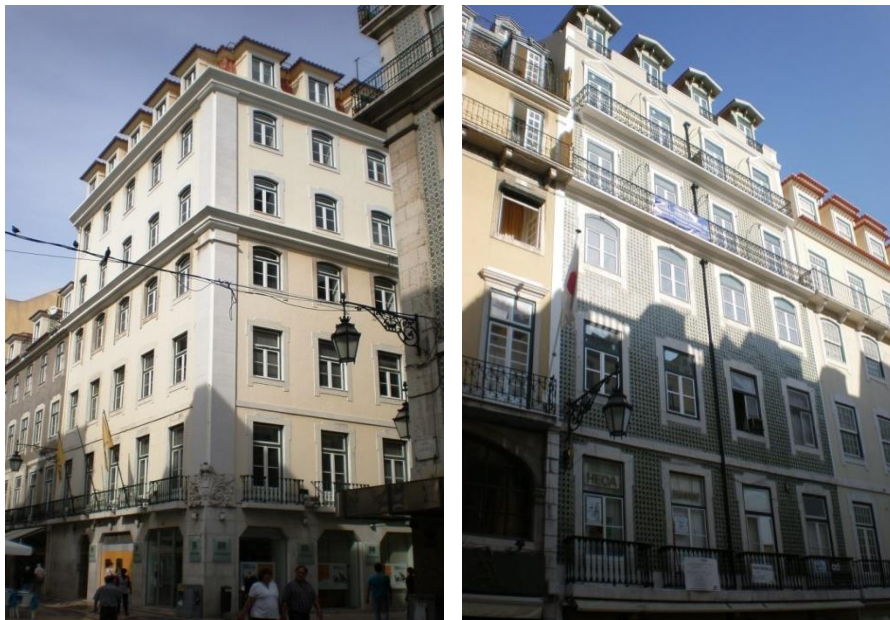
Fig. 2.13 - Exemplo de dois edifícios na baixa de Lisboa com mais pisos do que o previsto originalmente

A modificação não prevista de edifícios, como o aumento do número de pisos, pode também originar anomalias nas fundações dos respectivos edifícios. Na fig. 2.13 apresentam-se dois exemplos desta situação.

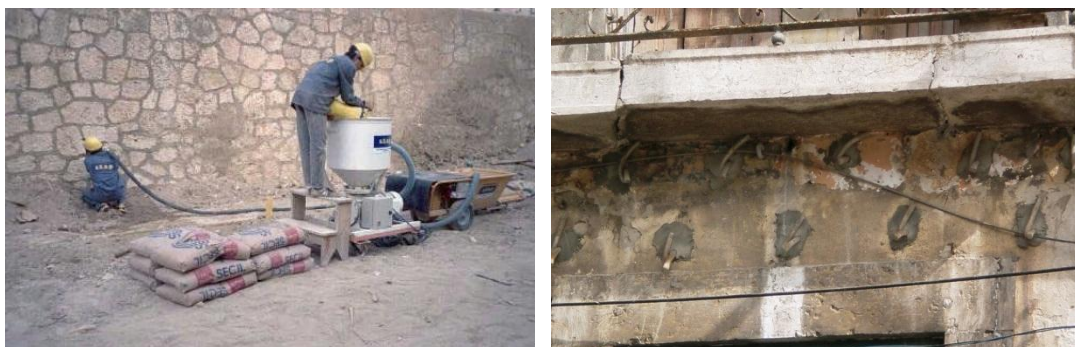
Fig. 2.14 - Injeção de caldas sob pressão [17]

A calda é injectada através de tubos ou de fendas existentes, de baixo para cima e dos extremos até ao centro da parede, de modo a prevenir quaisquer desequilíbrios na estrutura, fig. 2.14. Na execução deste processo, é fundamental estabelecer previamente o número e distribuição de furos, a composição da calda e o valor de pressão a adoptar na injeção, para evitar incompatibilidades com a parede existente [23, 51, 58, 59].

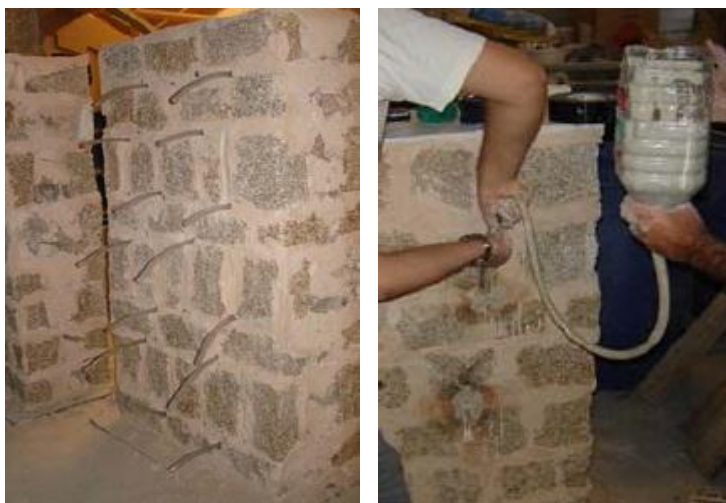
Fig. 2.15 - Injecção por gravidade [63]

Solução adequada para paredes de alvenaria muito degradadas, sendo realizada por emissão da calda através de tubos de adução, ou de seringas hipodérmicas que actuam sobre tubos inseridos na parede, fig. 2.15. Estes tubos são colocados no topo da parede em fissuras ou cavidades da alvenaria.

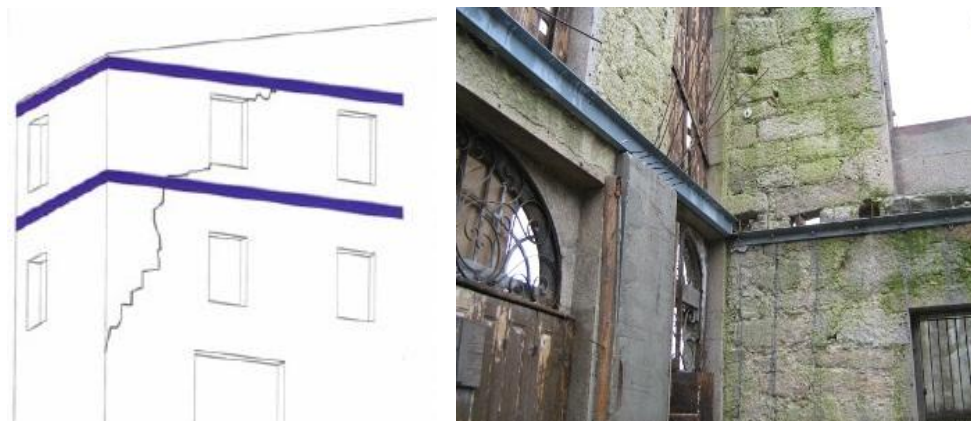
Fig. 2.22 - Exemplos de cintagem de edifícios [11, 14]

A cintagem consiste na colocação de cintas no contorno dos edifícios, muitas vezes pelo exterior dos mesmos, alterando o aspecto original dos edifícios, fig. 2.22. Pela necessidade de se proceder à furação da alvenaria para a colocação de chapas de aço ou outros elementos, torna a técnica parcialmente intrusiva. No entanto, a aplicação desta solução não introduz aumentos significativos de massa na estrutura e é uma técnica parcialmente reversível [23, 35].

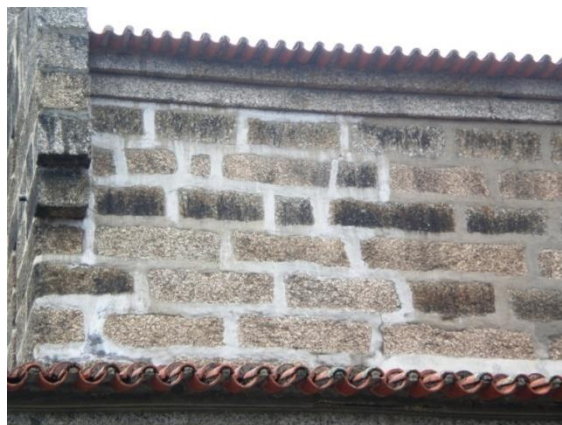
Fig. 2.24 - Exemplo de refechamento de juntas, Guimarães

Esta solução pode também ser aplicada juntamente com armadura, caso se trate de paredes com junta regular. Neste caso, e quando combinado com pregagens transversais, constata-se uma melhoria do comportamento em serviço das estruturas [23, 58, 59].

Na fig. 2.24 apresenta-se uma parede onde foi aplicada a referida técnica de consolidação.

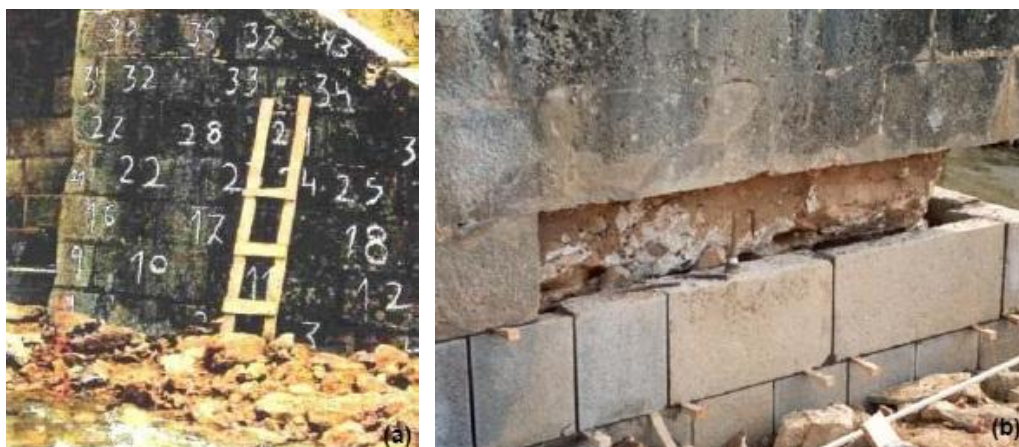
Fig. 2.25 - Desmonte e reconstrução de alvenaria de pedra [7]

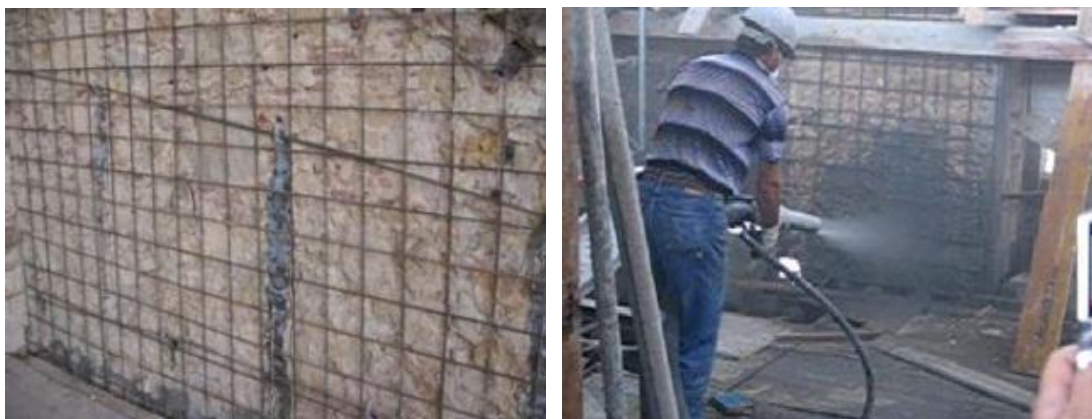
Fig. 2.27 - Encamisamento com betão projectado em alvenaria de pedra [7]

A aplicação desta técnica é indicada para o reforço de alvenarias muito irregulares, com mistura de diferentes materiais, argamassas deterioradas e com fraca ligação entre os materiais, que não possam ser sujeitas a acções de reabilitação ou reforço, com recurso a outras técnicas menos invasivas [23, 58, 59].

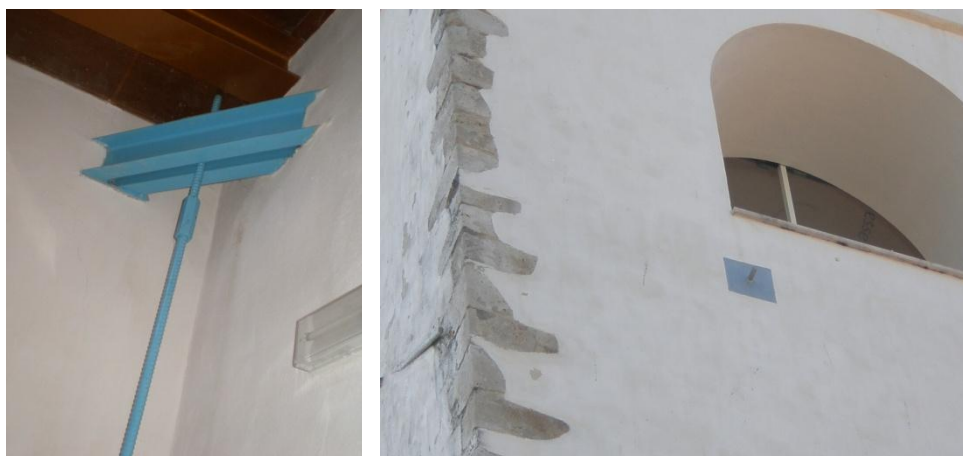
Fig. 2.28 - Aplicação de pré-esforço no reforço da Torre do Relógio, Santarém

Esta técnica consiste na aplicação de cabos, fios ou varões de aço, que funcionando à tracção, pretendem melhorar o comportamento global da estrutura perante acções sísmicas, fig. 2.28. Através de uma boa inter-ligação entre os elementos estruturais, consegue-se restringir os mecanismos de colapso para fora do plano da parede. Quando aplicado com tensões relativamente baixas em zonas críticas, o pré-esforço consegue reduzir a insuficiência destas estruturas a esforços de tracção, controlando desta maneira a deformabilidade e a fendilhação.

A aplicação do pré-esforço pode ser realizada pelo interior das paredes, necessitando para tal de se proceder à furação da alvenaria, ou então pelo exterior, dispensando a dita furação. Visto ser uma solução que não introduz aumentos significativos de massa na estrutura, é especialmente importante em zonas de actividade sísmica.

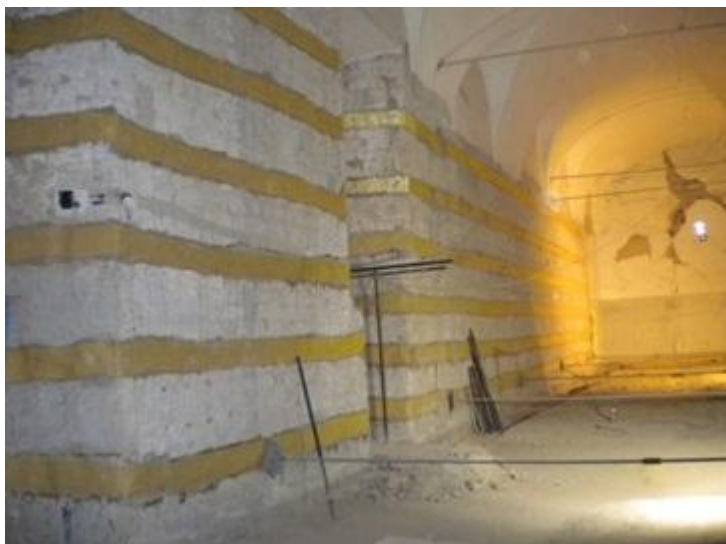
Fig. 2.29 - Reforço de paredes através da aplicação de materiais compósitos [47]

Esta técnica de reforço consiste na aplicação de materiais compósitos colados ao exterior da superfície, como se tratasse de uma armadura, conferindo à estrutura maior capacidade de resistência a esforços de tracção e de compressão, fig. 2.29.

Os materiais compósitos correntemente utilizados são designados por FRP e são formados por uma fibra de reforço e uma resina de elevado desempenho. As fibras mais aplicadas são as fibras de carbono (CFRP), as fibras de vidro (GFRP) e as fibras de aramida (AFRP). Estes materiais são disponibilizados em forma de mantas, faixas, barras ou fibras soltas, dependendo a sua escolha do tipo de intervenção a realizar. Por norma as mantas são aplicadas em elementos planos e de grandes dimensões, enquanto as faixas aplicam-se em zonas menos extensas e com reforço apenas numa direcção. As fibras soltas destinam-se a elementos com geometria menos regulares, como abóbadas, arcos e túneis.

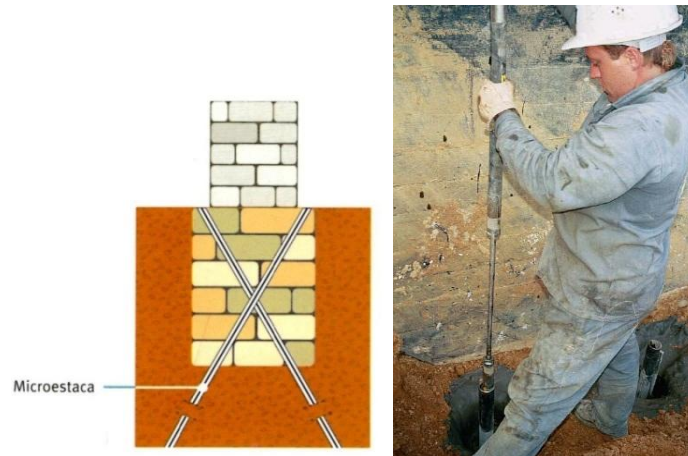
Fig. 2.32 - Consolidação de fundações com microestacas [5, 15]

Sob fundações directas, o processo de recalçamento profundo mais utilizado é através de micro-estacas que atravessam as fundações existentes, fig. 2.32. Nas fundações indirectas o recalçamento passa pelo reforço da fundação com novas estacas, injeções de compactação em redor das estacas e o prolongamento das estacas existentes através de micro-estacas ou “jet-grouting” [5, 58].

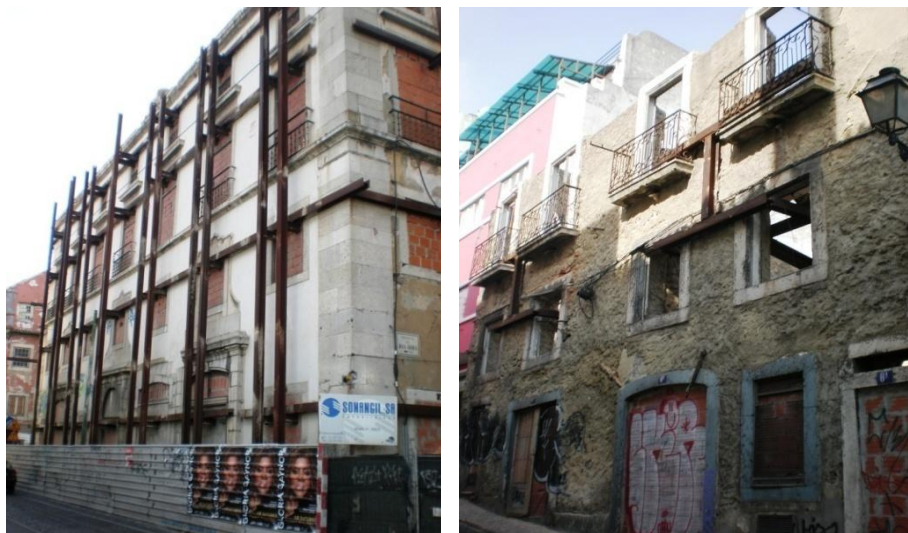
Fig. 2.33 - Demolição de todo o interior e manutenção da fachada

Neste ponto considera-se a reconstrução integral do interior de um edifício, preservando-se somente as paredes exteriores ou apenas a fachada principal, fig. 2.33.

Consiste em demolir todo o interior do edifício executando-se uma nova estrutura com recurso a materiais e técnicas utilizadas correntemente, como o betão armado e elementos metálicos.

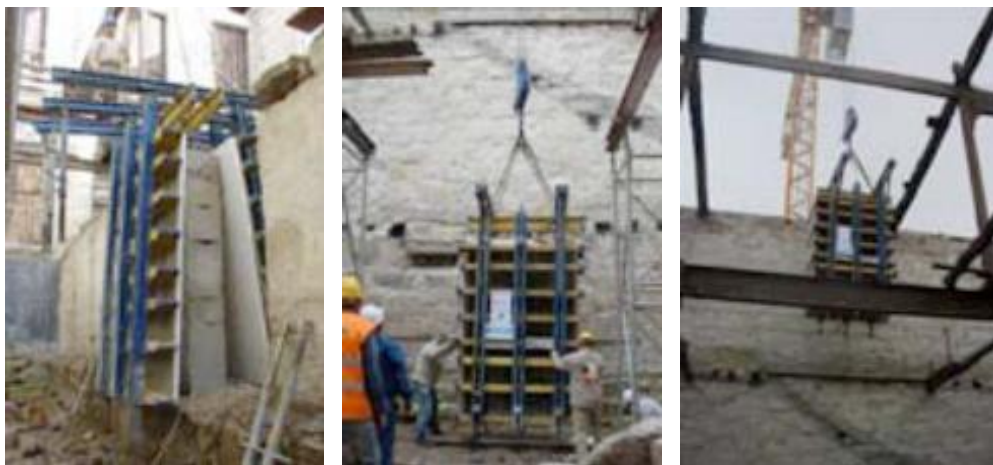
Fig. 3.4 - Remoção e transporte dos painéis para o LESE [2]

O estudo realizado na Faculdade de Engenharia da Universidade do Porto consistiu na recolha e transporte de uma parede de um edifício, que se destinava a ser demolida, para o Laboratório de Engenharia Sísmica e Estrutural (LESE). A parede era proveniente de um edifício localizado na cidade do Porto, construído em 1916 para fins industriais, e que se encontrava na altura em reabilitação, fig. 3.4. Em termos gerais a alvenaria era constituída por pedras rectangulares de médio e grande porte (50cm a 90cm na diagonal), enquanto as juntas eram constituídas por uma argamassa de cal e areia na proporção 1:3, com espessura entre 0,5cm e 2cm.

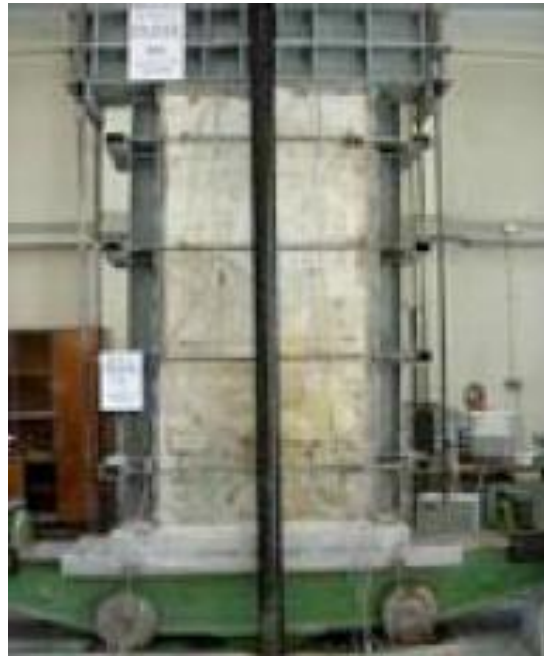
Fig. 3.5 - Sistema de ensaio utilizado por C. Almeida *et al.* [2]

A referida parede foi cortada em quatro painéis de 1,2m de largura (PP1 a PP4) e dois painéis de 1,6m de largura (PG1 e PG2), todos com 0,40m de espessura e 2,5m de altura. Neste trabalho, só os painéis PP1 a PP3 foram sujeitos a ensaios de compressão uniaxial, sendo que no painel PP3 o ensaio foi realizado antes e após a injeção com argamassa de cal. Antes de ensaiados, os painéis foram confinados lateralmente por tirantes colocados ao longo da altura dos painéis, fig. 3.5.

Os ensaios aos painéis PP1 e PP2 foram compostos por três fases. Primeiro, as barras horizontais foram traccionadas até uma carga total de 8kN, sendo depois os painéis comprimidos monotonicamente, e por fim removido o confinamento lateral e comprimidos novamente.

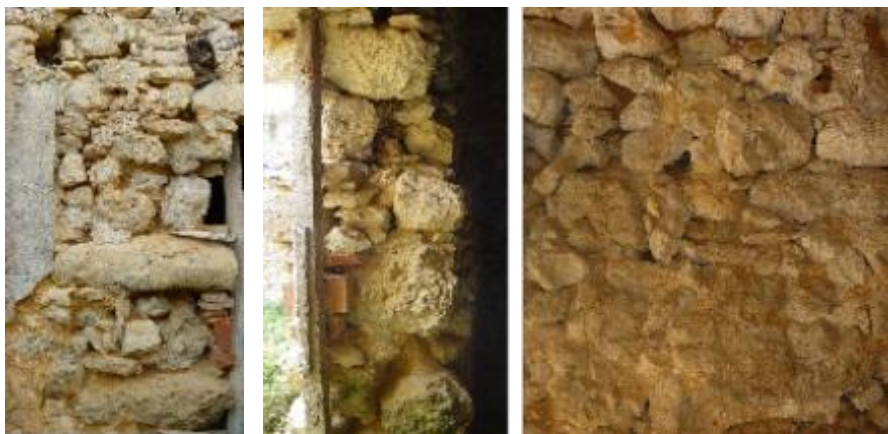
Fig. 3.7 - Aspecto da alvenaria estudada no trabalho de P. Lourenço *et al.* [39]

Os edifícios analisados tinham um número de pisos reduzido (17% com um piso, 66% com dois pisos e 17% com três pisos), sendo a alvenaria constituída quase exclusivamente de pedra de Anã (pedra calcária de cor clara), de dimensão média e forma irregular ou do tipo laje, fig. 3.7. As juntas apresentavam uma espessura de 2cm ou superior e eram formadas por argamassa de barro e cal, com reduzidas propriedades mecânicas.

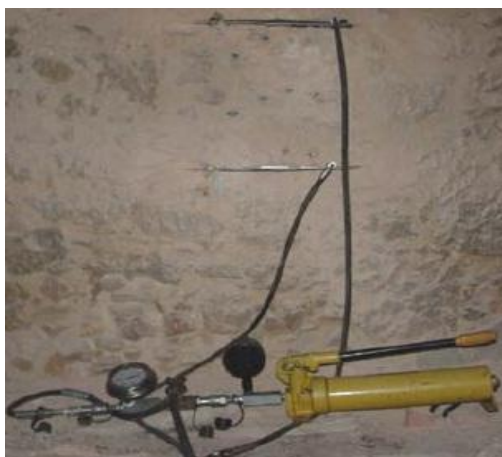
Fig. 3.8 - Ensaio duplo com macacos planos realizado por P. Lourenço *et al.* [39]

Como referido anteriormente, para a caracterização mecânica das alvenarias executaram-se ensaios com macacos-planos, permitindo conhecer a resistência à compressão e o módulo de elasticidade. Estes ensaios consistem na introdução de um macaco plano num rasgo horizontal aberto na alvenaria, preferencialmente numa junta de argamassa, fig. 3.8. Os ensaios podem ser simples, para medir o estado de tensão instalado, ou duplos, utilizando-se dois macacos para avaliar o módulo de elasticidade e a resistência.

Neste estudo efectuaram-se quatro ensaios simples e oito ensaios duplos, tendo os primeiros registados valores de tensões instaladas na ordem dos 0,2MPa, enquanto os ensaios duplos conduziram a valores para o módulo de elasticidade, E , de 0,3GPa e para a resistência à compressão f_m de 1,0MPa.

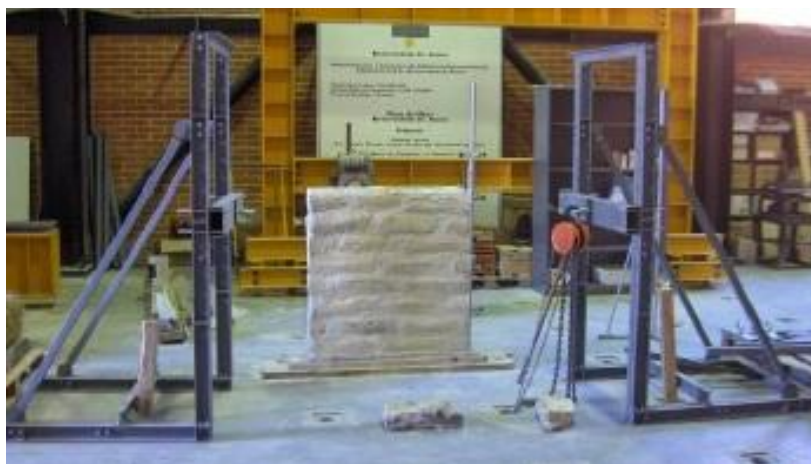
Fig. 3.9 - Dispositivo de ensaio cíclico da parede de adobe em laboratório [71]

Foram realizados ensaios dinâmicos não destrutivos, onde foram medidas as frequências próprias da parede, e posteriormente realizou-se um ensaio destrutivo com imposição de forças horizontais cíclicas, fig. 3.9.

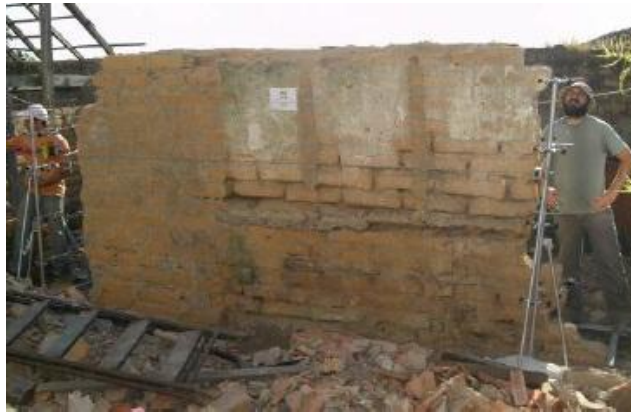
Fig. 3.11 - Parede ensaiada in situ por H. Varum *et al.* [71]

Os ensaios realizados na própria construção (in situ), fig. 3.11, possibilitam a avaliação do funcionamento global da estrutura, obtendo-se valores mais rigorosos. A metodologia utilizada foi semelhante aos ensaios laboratoriais, registando-se para os ensaios dinâmicos uma frequência de 2,20Hz na direcção transversal da parede e um módulo de elasticidade médio de 101,2MPa.

Para caracterizar o comportamento de uma parede da construção em estudo, foram realizados ensaios cíclicos semi-destrutivos no plano, e depois ensaios cíclicos destrutivos fora do plano, controlando as forças e registando os deslocamentos correspondentes.

Os ensaios cíclicos no plano averbaram uma força horizontal máxima de 10,7kN, enquanto nos ensaios cíclicos fora do plano, com ciclos de carga-descarga num só sentido, registaram-se 0,69kN de força horizontal máxima. Trata-se de um valor muito baixo quando comparado com a força aplicada no plano, 10,7kN, demonstrando a vulnerabilidade destes elementos face a acções horizontais como os sismos, sendo solicitados fora do plano.

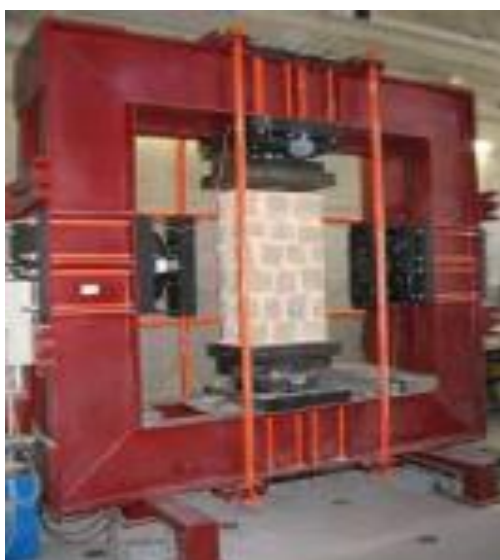
Fig. 3.13 - Sistema de ensaio utilizado no trabalho de D. Oliveira *et al.* [46]

Três dos modelos foram reforçados com a aplicação de dois varões de GFRP de 10mm de diâmetro em furos previamente realizados, sendo depois injectados com uma calda à base de cal.

As paredes simples apresentaram um valor médio de resistência à compressão de 1,8MPa, ao passo que as paredes reforçadas registaram um valor médio de 3,1MPa, fig. 3.13. Tal resultado traduz-se num aumento médio da resistência de 71% devido ao efeito de confinamento pelos varões de GFRP.

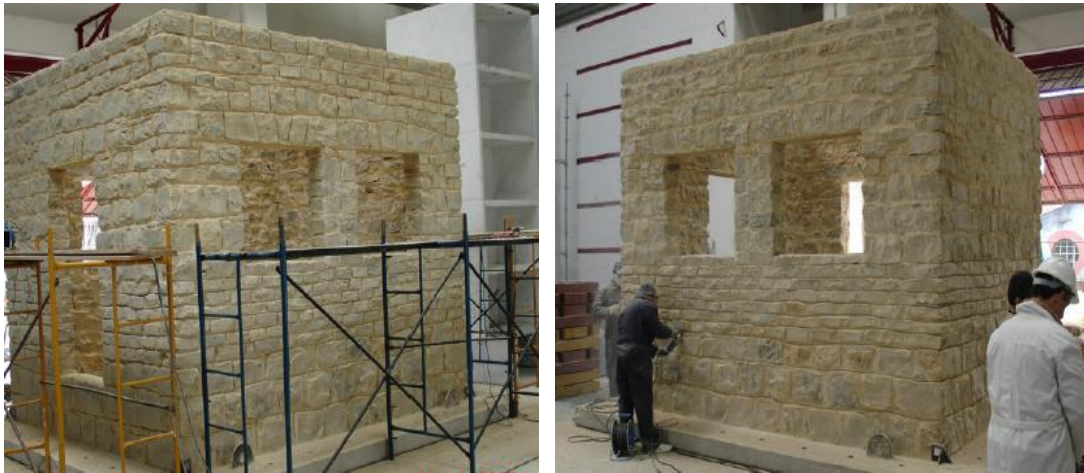
Fig. 3.14 - Modelo à escala real de um edifício de alvenaria de pedra [9]

Para tal foi construído e ensaiado numa mesa sísmica, um modelo de grande escala, fig. 3.14. O modelo testado era constituído por pedras calcárias e juntas de argamassa reforçadas com rede polimérica, RichterGard 20 gridTM, num plano assimétrico. A argamassa era composta por 75% de areia, 18,75% de cal e 6,25% de cimento. As dimensões das paredes eram 3,6m de altura e 0,24m de espessura. O modelo foi construído sobre uma laje de betão armado com 0,2m de espessura, de modo a facilitar o seu transporte durante os ensaios.

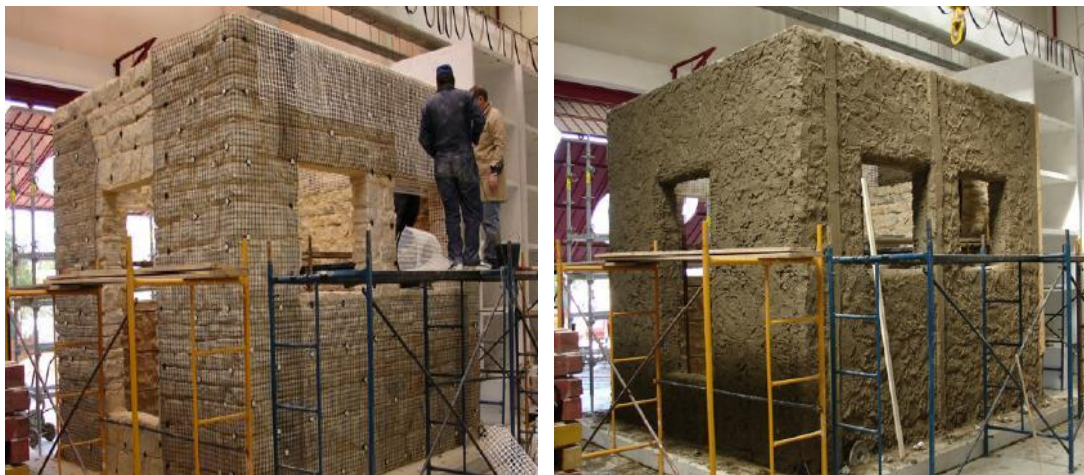
Fig. 3.15 - Reforço do modelo com rede polimérica e argamassa de fibra [9]

Após a primeira fase de ensaios o modelo foi novamente reforçado com rede polimérica nalgumas superfícies verticais, juntamente com uma argamassa de fibra, fig. 3.15. Com este tipo de confinamento pretendeu-se aumentar a capacidade de carga dos elementos estruturais, assim como a ductilidade da estrutura.

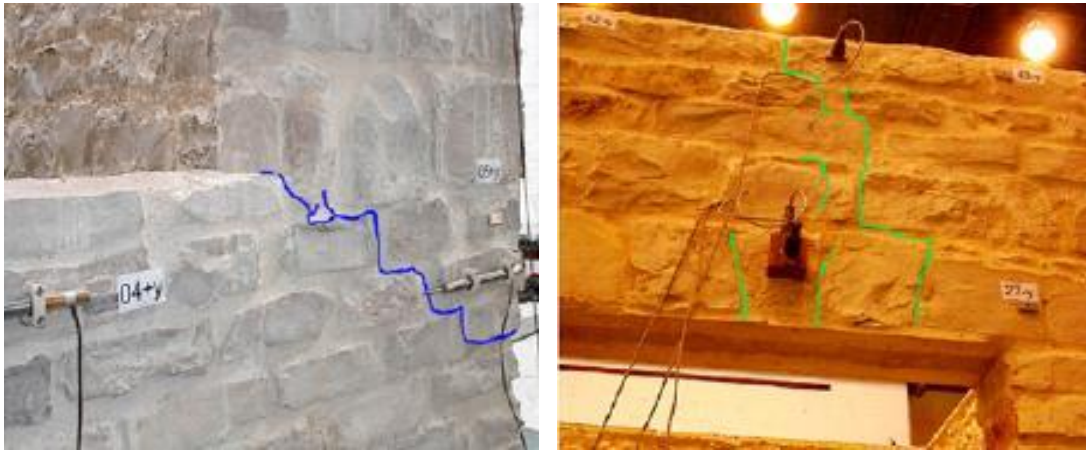
Fig. 3.16 - Danos ocorridos após a primeira fase dos ensaios realizados por R. Bairrão *et al.* [9]

Relativamente aos danos observados, na fase I apareceram fissuras, principalmente na parte inferior do modelo, na ligação com a laje de betão armado sobre a qual foi construído, estendendo-se posteriormente em redor das aberturas do modelo, fig. 3.16.

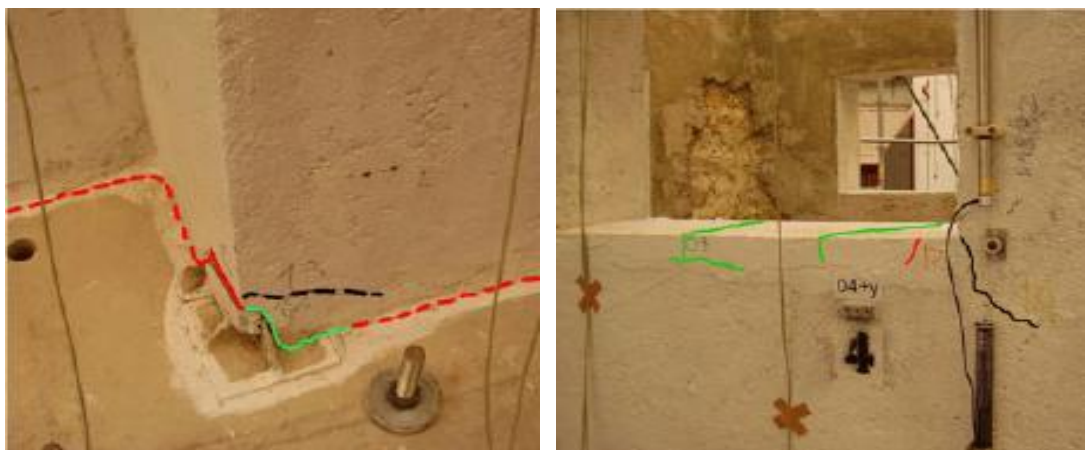
Fig. 3.17 - Danos ocorridos após a segunda fase dos ensaios realizados por R. Bairrão *et al.* [9]

Durante a fase II dos ensaios, apareceram novamente algumas fissuras mas de dimensões inferiores e em menor quantidade do que na fase I, fig. 3.17.

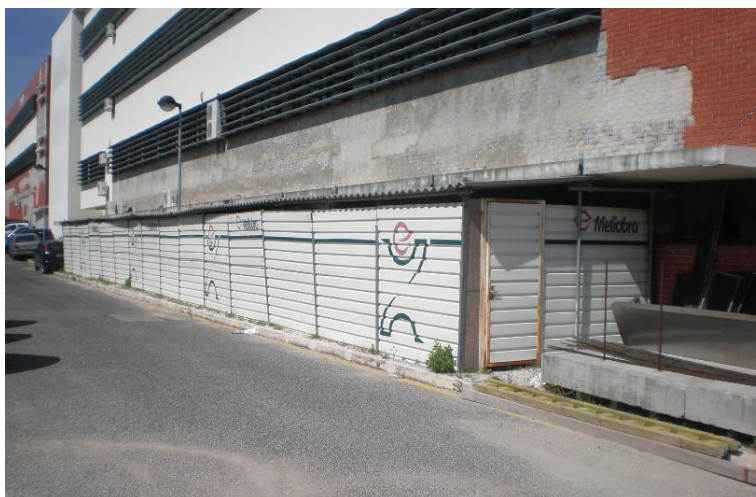
Fig. 3.19 - Local de armazenamento dos muretes (adaptado de [51])

Com vista a proporcionar as melhores condições de cura possíveis, foi construído um “abrigo” coberto, fig. 3.19, de modo proteger os muretes da chuva e da incidência directa da luz solar, garantindo também uma boa ventilação natural.

Os muretes encontravam-se num abrigo próprio adjacente ao DEC (fig. 3.19), sendo a retirada do murete efectuada com o auxílio de equipamento adequado (porta-paletes e empilhador).

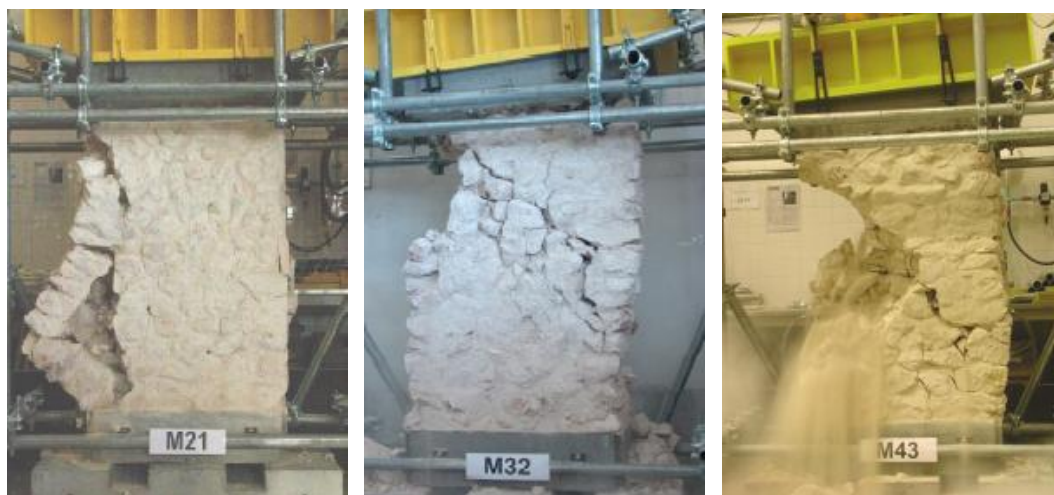
Fig. 3.20 - Fases finais dos ensaios M21, M32, M43 realizados por F. Pinho [51]

Dos danos observados, constata-se que os muretes M32 e M43 tiveram um comportamento semelhante, formando-se uma fenda inclinada do canto superior esquerdo a um terço de altura do canto inferior direito. Quanto ao murete M21, verificou-se a formação de uma fenda vertical no lado esquerdo, desenvolvendo-se do centro para os topos do murete. Esta configuração de rotura foi, possivelmente, causada pela junta vertical “contínua” que nesse local existia. Ambas as roturas foram do tipo frágil, irreversíveis e com perda da capacidade resistente a partir do instante em que ocorria a desagregação da alvenaria.

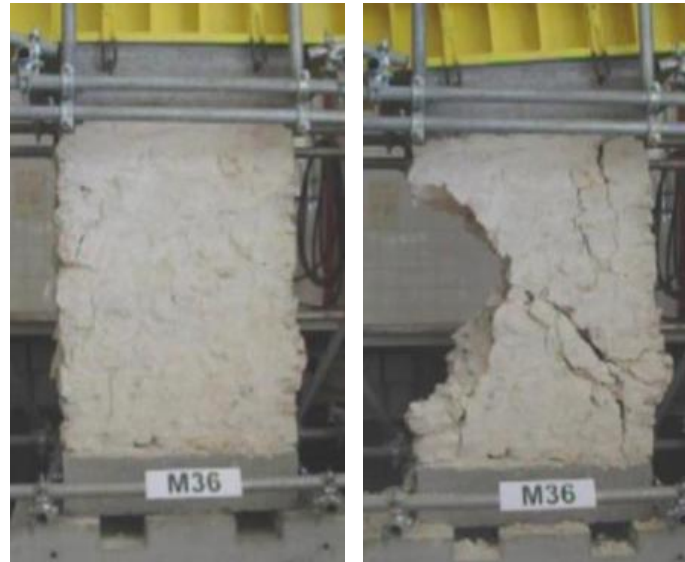
Fig. 3.26 - Murete ensaiado por H. Morais [44, 51]

Dos danos observados, constata-se a formação de uma cunha triangular no terço central da zona esquerda do murete M36, sendo a rotura muito semelhante ao murete M43 (ensaiado por F. Pinho [51]), com o surgimento de uma fenda inclinada desde o canto superior esquerdo até ao canto inferior direito. Na fig. 3.27 apresentam-se os resultados obtidos durante o ensaio.

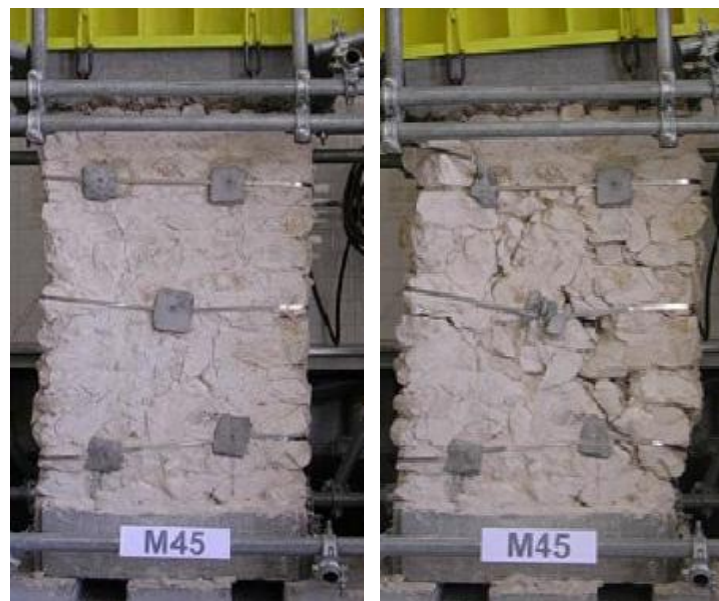
Fig. 3.28 - Murete ensaiado por M. Fonseca [24, 51]

Este trabalho realizado por M. Fonseca [24, 51] consistiu no ensaio à compressão axial do murete M45, de dimensões 0,80m×0,40m×1,20m, reforçado com fitas metálicas em aço inox. Estas fitas apresentavam espessura de 1mm e secção de 12,7mm², enquanto os testes de tracção às mesmas indicaram uma resistência à força máxima de 6,98kN, extensão máxima de 17,22% e tensão de cedência de 217,95MPa (valores médios).

Na fig. 3.28 apresenta-se o aspecto final do murete M45 antes e depois do ensaio.

Também o colapso do murete M45 ocorreu com a formação de uma fenda inclinada desde o canto superior esquerdo até ao canto inferior direito.

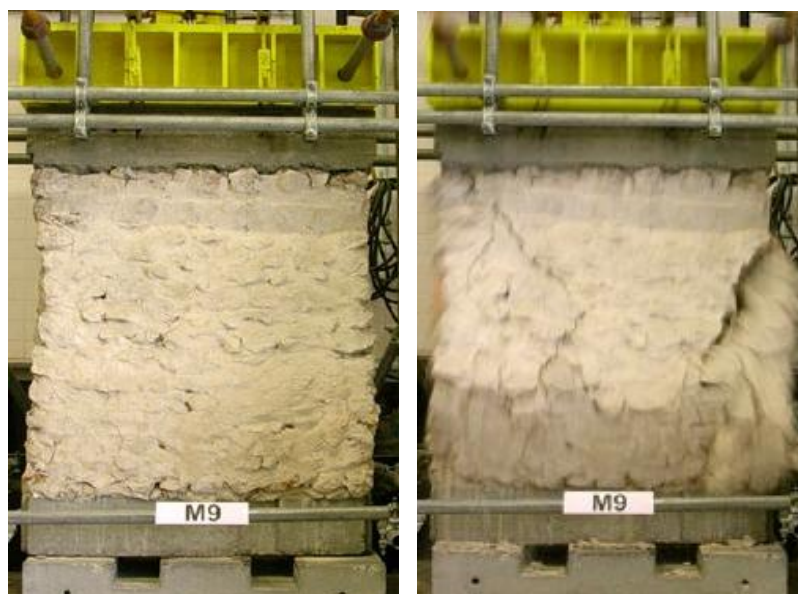
Fig. 3.30 - Murete ensaiado por J. Correia [18, 51]

Neste murete deu-se uma rotura do tipo frágil para fora do plano, traduzindo-se no colapso total do murete.

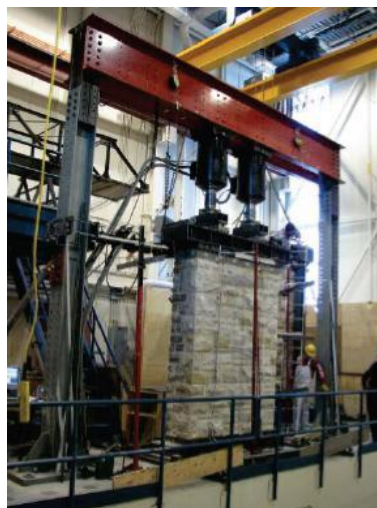
Fig. 3.35 - Sistema de ensaio utilizado por M. Sorour *et al.* [64]

Os modelos foram sujeitos primeiramente a ensaios de compressão axial e depois a ensaios de vibração livre. O sistema de ensaio era composto por dois actuadores verticais, permitindo uma melhor distribuição das cargas, e um actuador horizontal, fig. 3.35.

Nos ensaios de compressão axial foi aplicado três vezes um nível de tensão até aos 0,55MPa, primeiro excentricamente no pano do calcário, depois com a carga excêntrica em relação ao pano de arenito e finalmente, com a carga aplicada concentricamente no eixo do modelo.

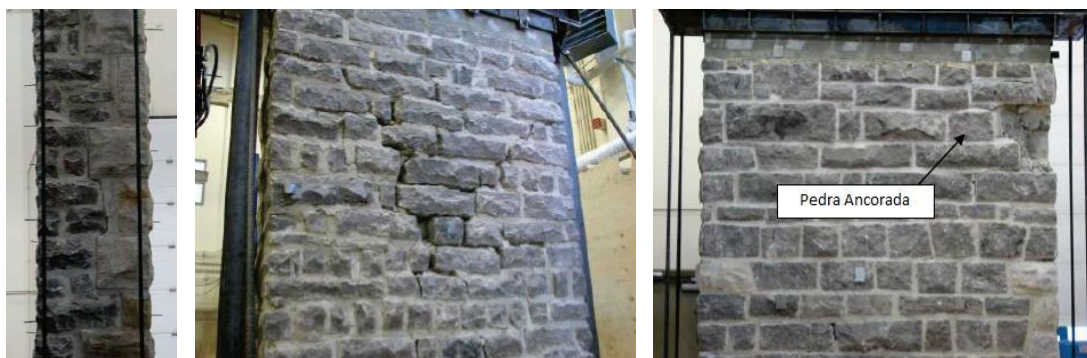
Fig. 3.36 - Danos ocorridos nos modelos experimentais de M. Sorour *et al.* [64]

Nos diversos modelos, verifica-se que as ancoragens não impediram o desenvolvimento de fissuras e a desagregação de algumas pedras, dado que estas surgiram tanto nos modelos reforçados como nos modelos simples, fig. 3.36. Tal facto indica que a eficácia das ancoragens na ligação entre os panos é limitada às pedras onde se encontram instaladas, não se estendendo à sua vizinhança. Resultado este que vai de encontro aos resultados de Valluzi *et al.* [70], que verificou que a aplicação de ancoragens não é o método mais eficaz no reforço deste tipo de alvenarias.

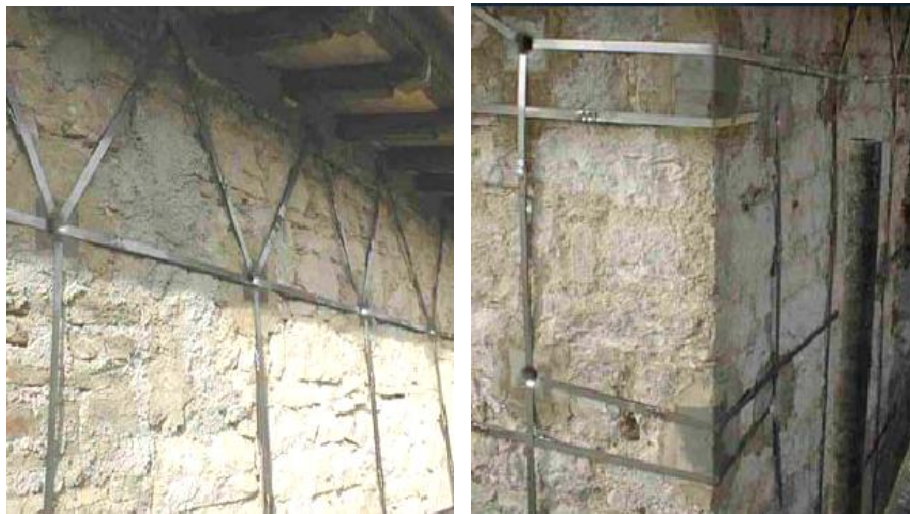
Fig. 3.37 - Aplicação do sistema CAM na reabilitação de um edifício [21]

O sistema CAM tem como finalidade conferir maior compacidade à alvenaria, melhorar a ligação entre os diversos elementos estruturais (paredes, vigas e pilares), assim como melhorar o comportamento global da alvenaria à flexão. À semelhança da presente dissertação, este sistema também consiste no confinamento da alvenaria com fitas de aço inoxidável, atravessando-a através de furos transversais ou contornando em caso de elementos compactos e regulares, fig. 3.37.

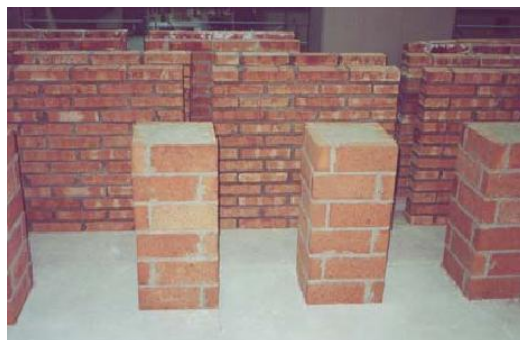
Fig. 3.38 - Modelos experimentais de M. Dolce *et al.* [21] antes de ensaiados

Com o intuito de avaliar a melhoria da resistência e ductilidade, foram construídos cinquenta painéis com 0,90m×0,90m×0,12m em alvenaria de tijolo, assentes em diferentes tipos de argamassas (argamassas de cimento, cimento e cal, e de cal hidráulica), fig. 3.38. Foram também construídas vinte colunas com 0,32m×0,32m×0,82m, formadas exteriormente por tijolos com 5cm de espessura e no interior com argamassa de baixa qualidade misturada com fragmentos de tijolo. As fitas utilizadas no reforço tinham 0,75mm a 0,80mm de espessura e secção de 18mm a 20mm.

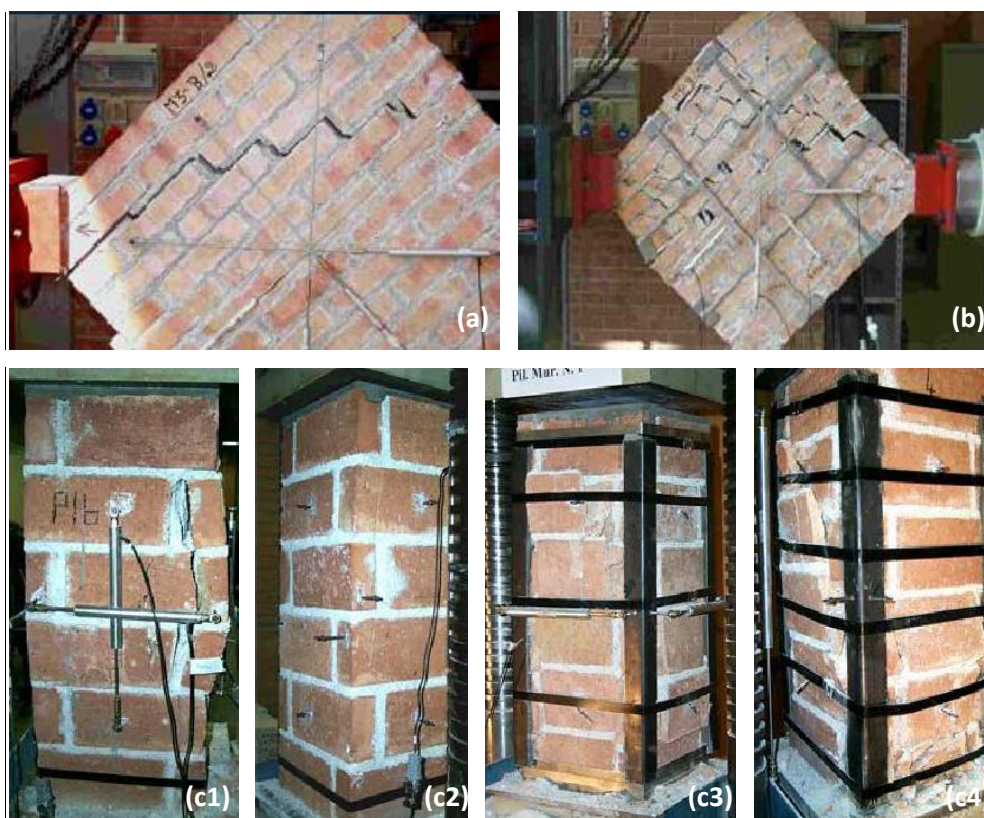
(a) – rotura de painel não reforçado; (b), (c) – rotura de painel depois de reparado e reforçado com sistema CAM; (c1, c2, c3, c4) – colunas com diferentes configurações de reforço

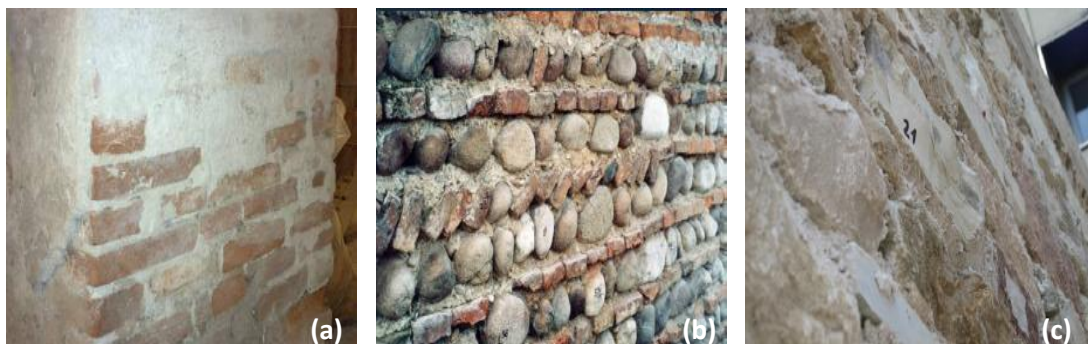
Fig. 3.43 - Tipos de alvenaria estudados por M. Valluzzi *et al.* [69]

No âmbito deste trabalho realizado por M. Valluzzi *et al.* [69] foram executados vários ensaios sínicos a casos reais com tipologias construtivas diferentes, como torres, igrejas, palácios e muros. Para além destes casos reais, foram também construídos e ensaiados modelos experimentais no laboratório da Universidade de Pádua, Itália. Estas construções, incluindo os modelos experimentais, são caracterizadas pelos diferentes tipos de alvenaria heterogénea: alvenaria de tijolo (B); alvenaria de tijolo e pedra (BS); alvenaria de pedra (S).

(a) – alvenaria de tijolo (B); (b) – alvenaria de tijolo e pedra (BS); (c) – alvenaria de pedra (S)

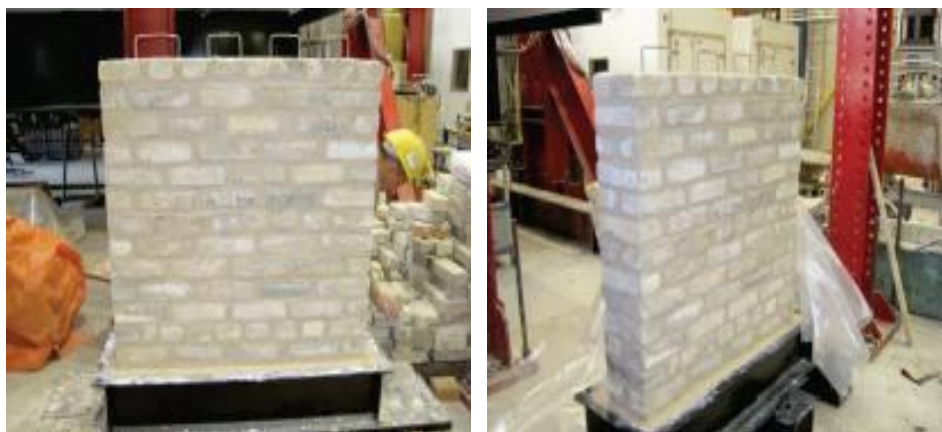
Fig. 3.47 - Modelo experimental a ensaiar de T. Akhi *et al.* [1]

Aquando da publicação deste artigo, tinha sido construído um modelo experimental com $1,0\text{m} \times 1,0\text{m} \times 0,21\text{m}$ de dois panos de tijolos de argila sólida com juntas de argamassa de 10mm. A argamassa era constituída por cimento Portland branco, cal hidratada e areia, ao traço 1:3:9, fig. 3.47.

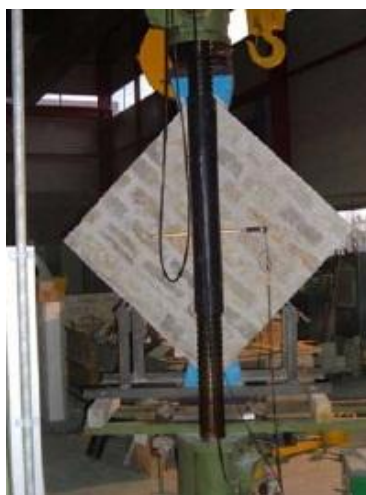
Fig. 3.51 - Ambiente de ensaio e resultados obtidos por G. Magenes *et al.* [41]

Para os ensaios de compressão diagonal, fig. 3.51 (a), verificou-se um comportamento linear (inclinação constante da curva) até níveis relativamente elevados de tensão, fig. 3.51 (b).

Em cada ciclo a carga máxima foi aplicada durante sessenta segundos antes da descarga, de modo a estabilizar o estado de tensão na amostra.

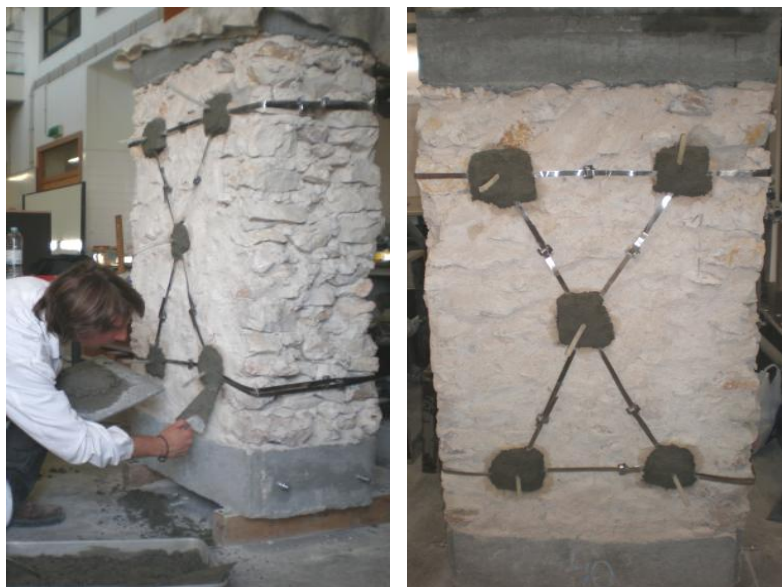
Fig. 4.6 - Execução das almofadas de argamassa

Num caso real, primeiro seria aplicado uma camada de reboco, seguindo-se a furação da parede e a colocação da rede de metal distendido para a passagem das fitas metálicas. Posteriormente seria aplicada uma nova camada de reboco, e proceder-se-ia à injeção dos furos com calda, tapando-se no fim, esses furos. No trabalho experimental, em vez do reboco em todo o murete, foram executadas pequenas “almofadas de argamassa” sobre os furos, fig. 4.6, “representando” o reboco sobre a alvenaria.

Começou-se por introduzir pequenos troços de tubo com 8mm de diâmetro de forma a servirem de negativos para posterior injeção de calda nos furos. Antes da aplicação da argamassa, procedeu-se à molhagem da área de contacto da alvenaria, para promover uma aderência eficaz. A argamassa foi preparada de acordo com traço volumétrico 1:3 (cimento: areia de rio).

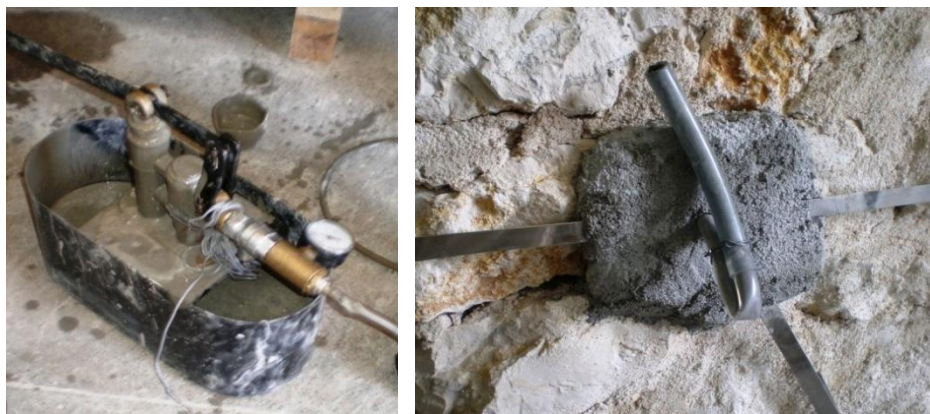
Fig. 4.9 - Injecção de calda no murete
